Cissing

Het samentrekken of wegtrekken van verf door oppervlaktespanning

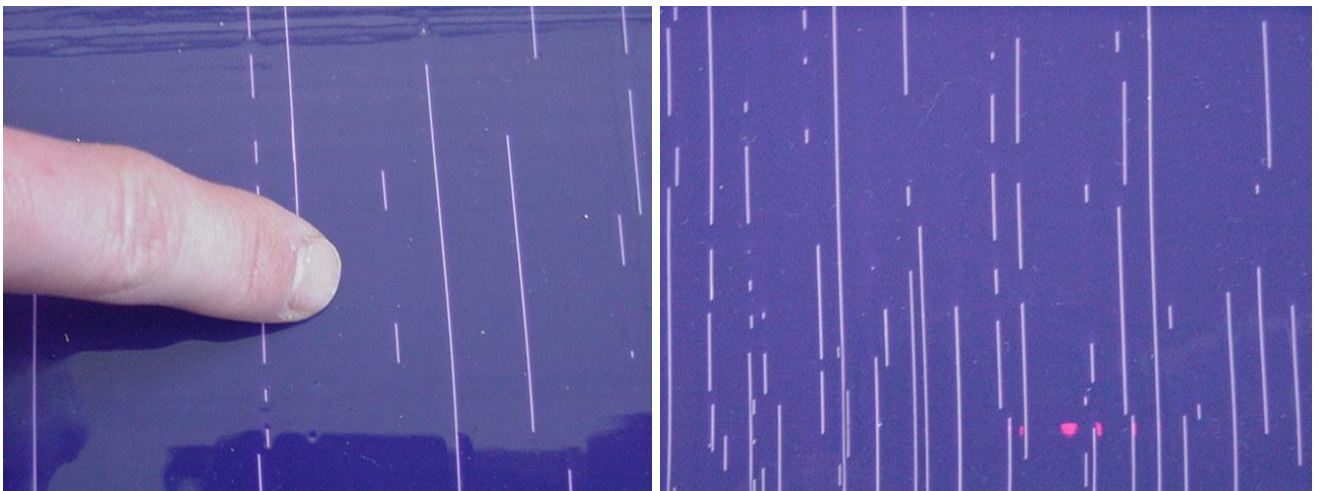
Het gaat dus om een defect dat zich in de pas aangebrachte natte verf voordoet, waarbij op sommige plaatsen de verf geheel of gedeeltelijk samentrekt / wegtrekt waardoor kratervormige verdiepingen in de verf ontstaan die qua grootte en verdeling over het oppervlak kunnen variëren.

Cissing van kwaststrepen in blauwe verf op witte ondergrond

Cissing kan bijvoorbeeld optreden als een watergedragen verf wordt toegepast over een glanzende alkydharslak. Ook kan Cissing ontstaan als tussen twee verflagen van watergedragen alkydemulsieverf (bv. Rubbol BL Rezisto High Gloss) onvoldoende wordt geschuurd. De oppervlaktespanning van de eerste laag veroorzaakt dan het samentrekken van de tweede laag.

Het verschijnsel kan worden voorkomen door het te schilderen oppervlak goed te reinigen met Polyfilla PRO S600 en/of te schuren.

Als cissing is opgetreden moet men de verf verwijderen of eerst laten doorharden en dan vervolgens glad schuren en overschilderen.
